EXPERIENCIA EN EL MANEJO EFICIENTE DEL AGUA EN EL NÚCLEO EL ROBLE

XIII
REUNIÓN TÉCNICA
NACIONAL DE
PALMA DE ACEITE

LEIDY CONSTANZA MONTIEL ORTIZ

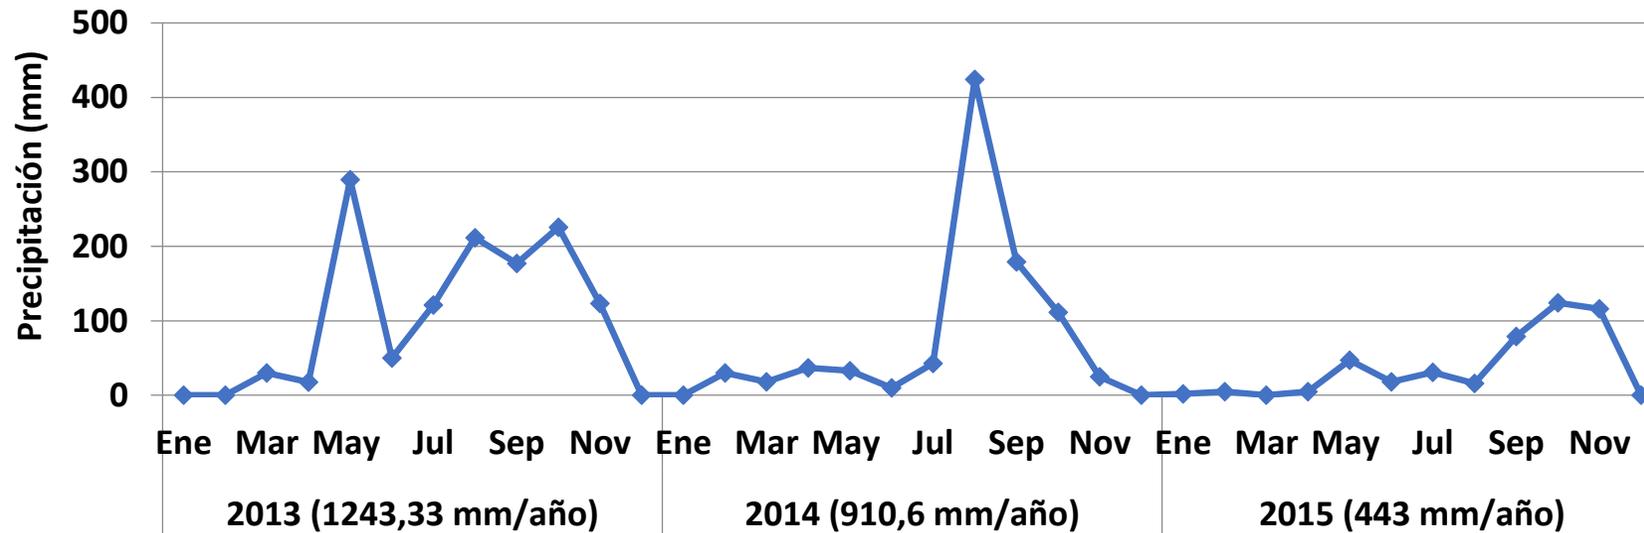
Zona de Pueblo Viejo – Distribución anual de la Precipitación años 2013 a 2015

- Baja eficiencia de los sistemas de riego actuales (8 % a 35% en riego por gravedad)
- Disminución de los caudales de los ríos en la zona.
- Meses con déficit hídrico entre 6 y 9 meses.

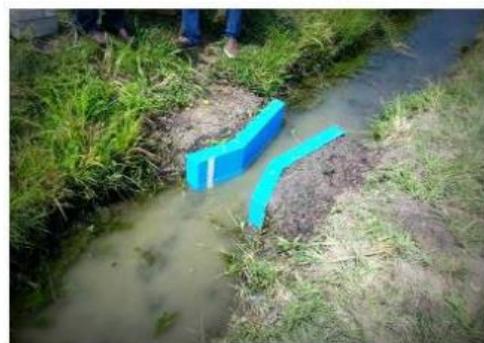
Aforador RBC de 9 l/s

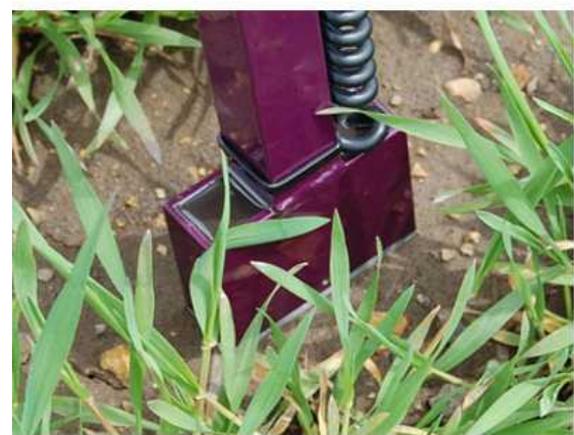
Medidor de humedad
(TDR 300)

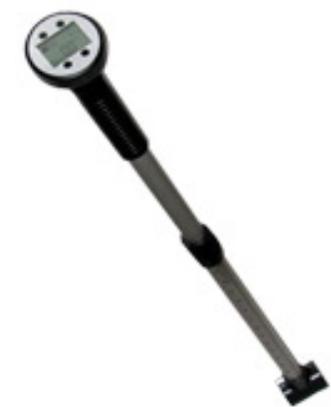
Medidor de velocidad
de flujo

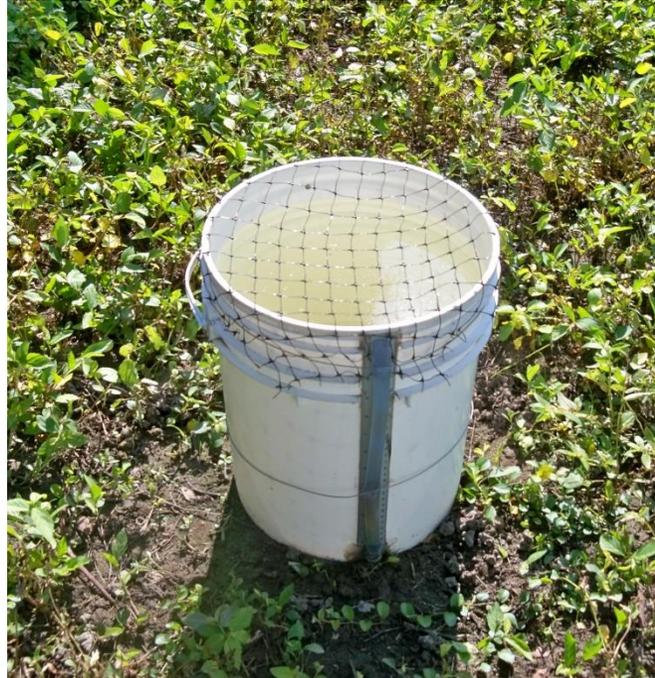
Tanque cenirrometro para la medición de la evaporación

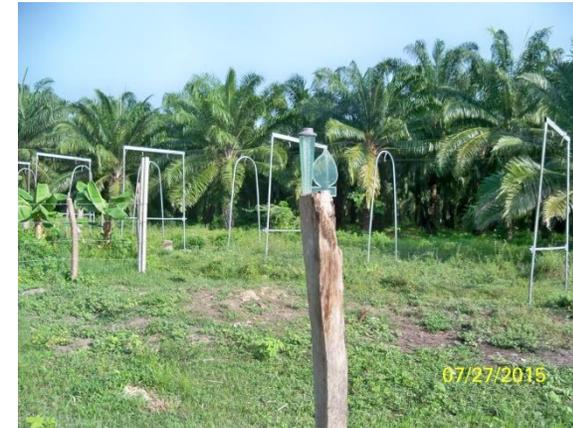
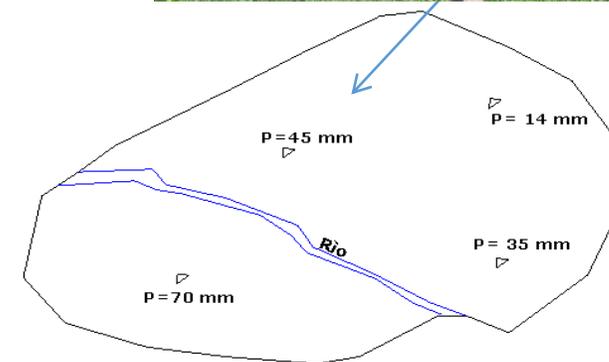
Red pluviométrica

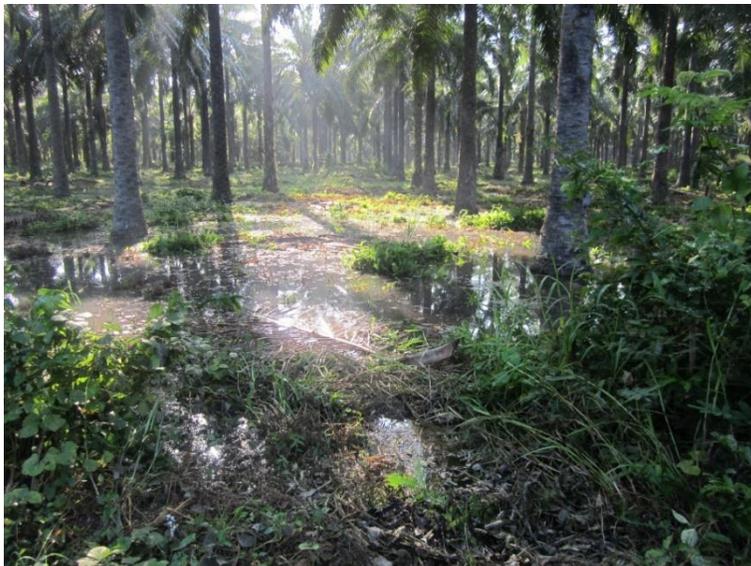
Antes de la implementación de los surcos anchos

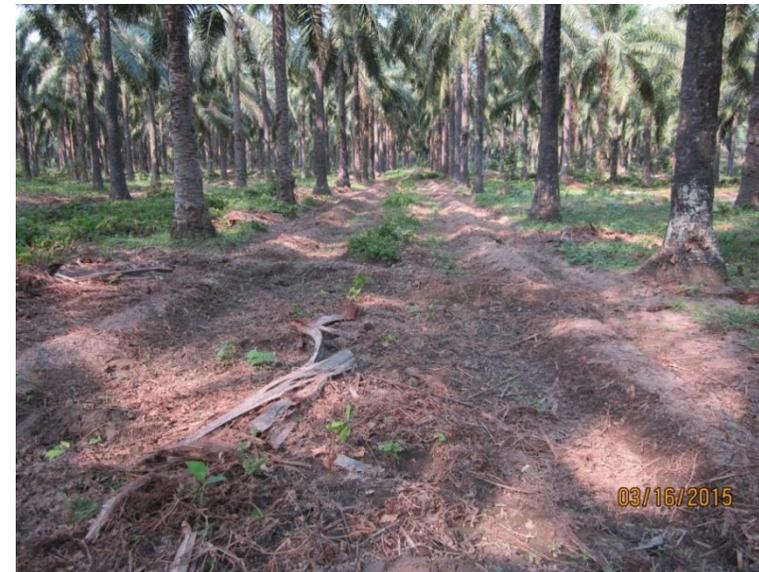
Después de la implementación de los surcos anchos

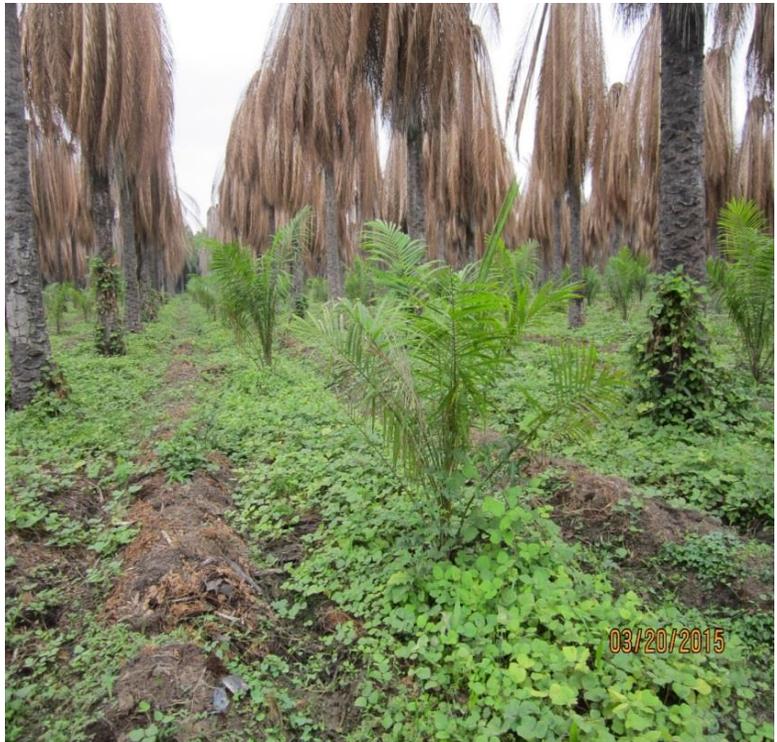
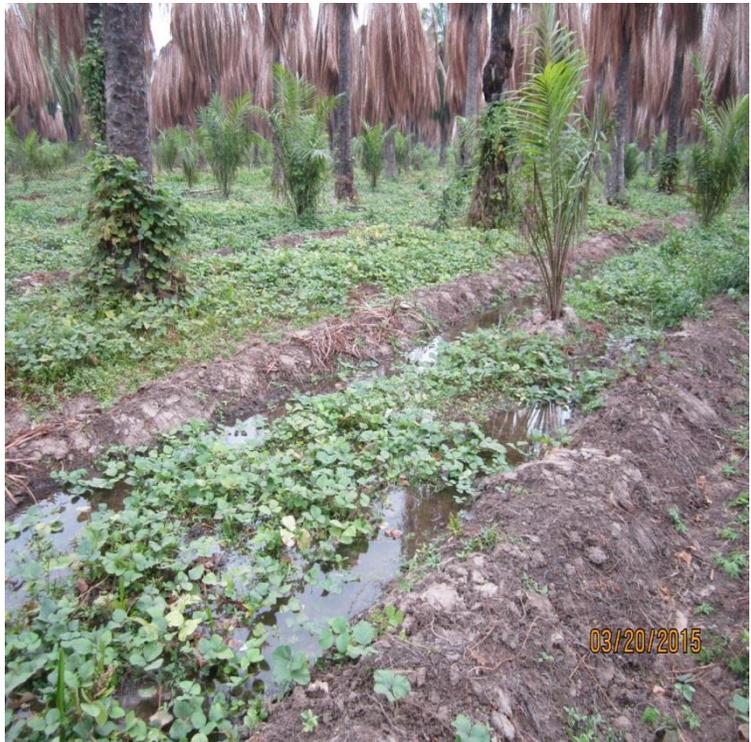
Melgas en palma en renovación

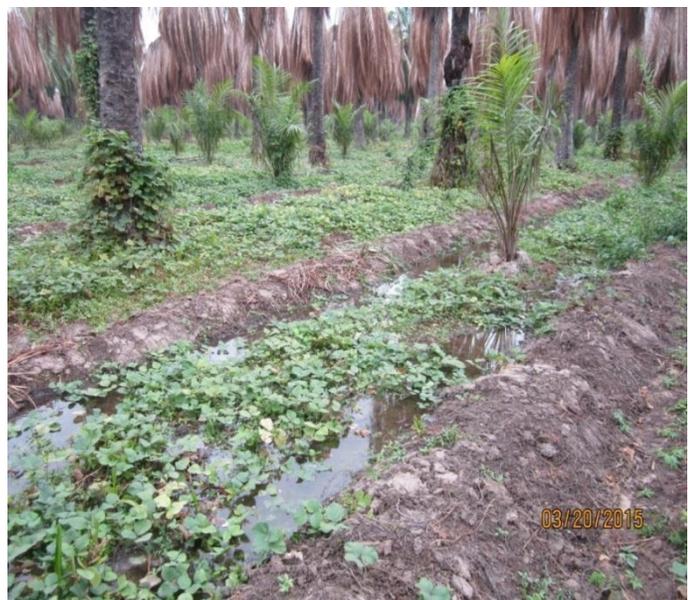
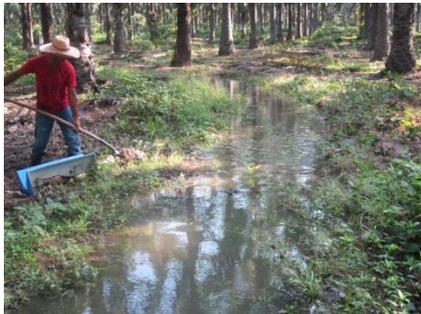
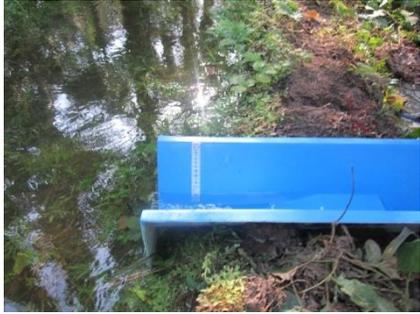
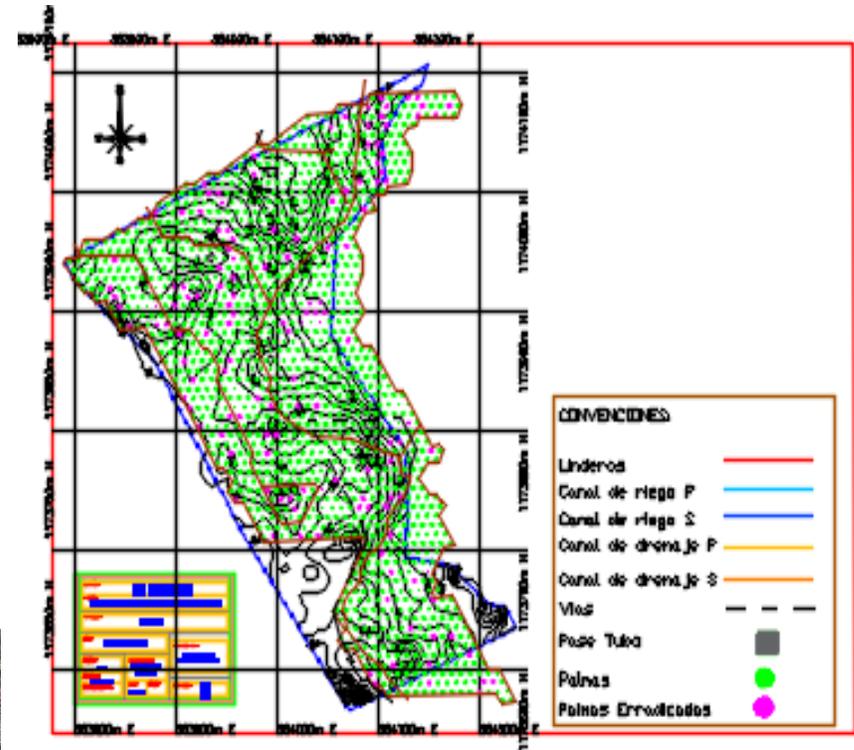
Evaluación del sistema riego antes por inundación y después por surcos anchos

Diseño de riego y drenaje en surcos anchos

Evaluación de eficiencia de los sistemas de riego antes y después de la implementación de las mejoras del riego.

- Disminución del caudal usado por hectárea
- Incremento en las frecuencias de riego
- Mayor control de la labor
- Incremento en área regada
- Riego uniforme
- Incremento en eficiencia de aplicación
- Incremento en eficiencia de conducción

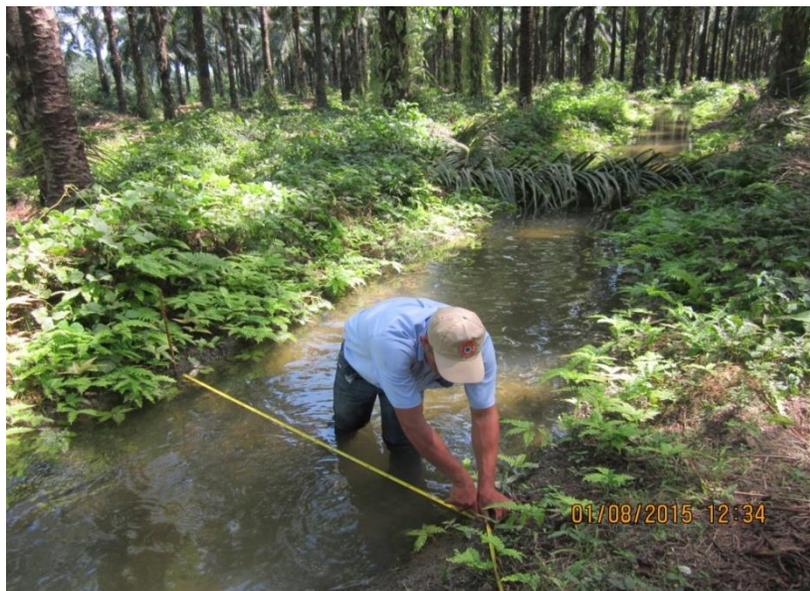
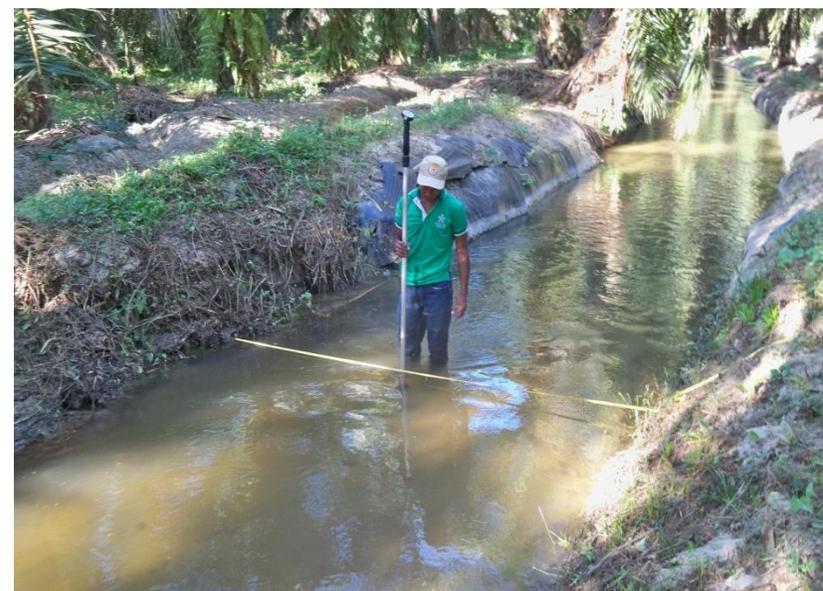
Evaluación de eficiencia de conducción en canales principales de riego, determinando puntos críticos y mejoras a realizar.

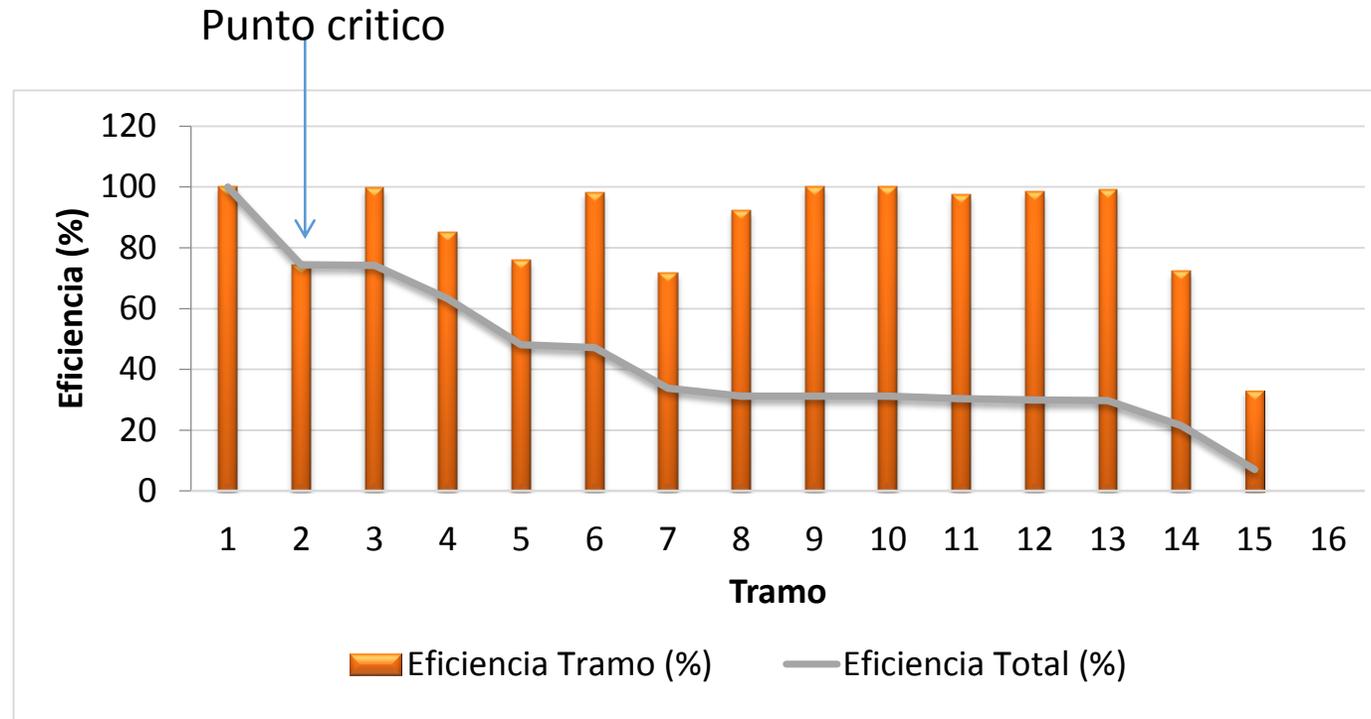
Evaluación de eficiencia de conducción en canal principal de riego

Perdidas en punto crítico = 91,1 l/s = 327,9 m³/hora

Costo tarifa volumétrica = \$ 13,0 / m³

Costo volumen no aprovechado en Punto crítico en 8 horas: \$ 34.101,6

Tiempo en que permanece activa la captación: 8 horas/día/8 meses en riego

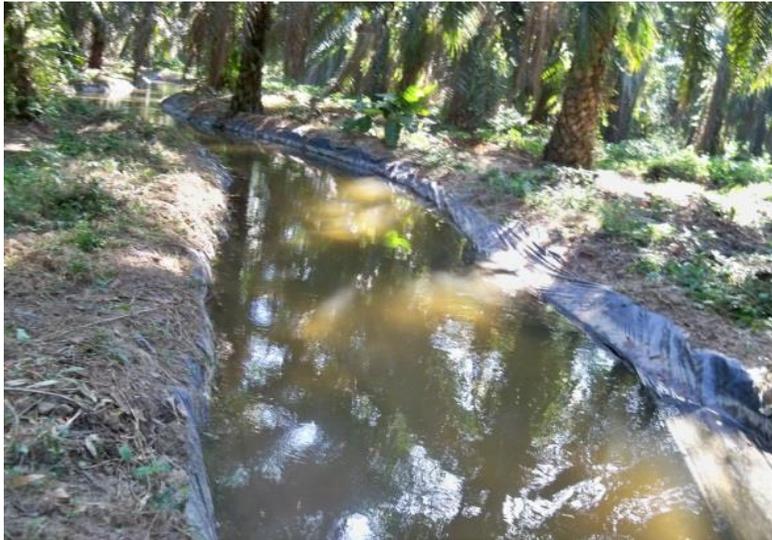
**Revestimiento con plástico a 200 ml.
Punto crítico sobre el canal principal
de riego evaluado.**

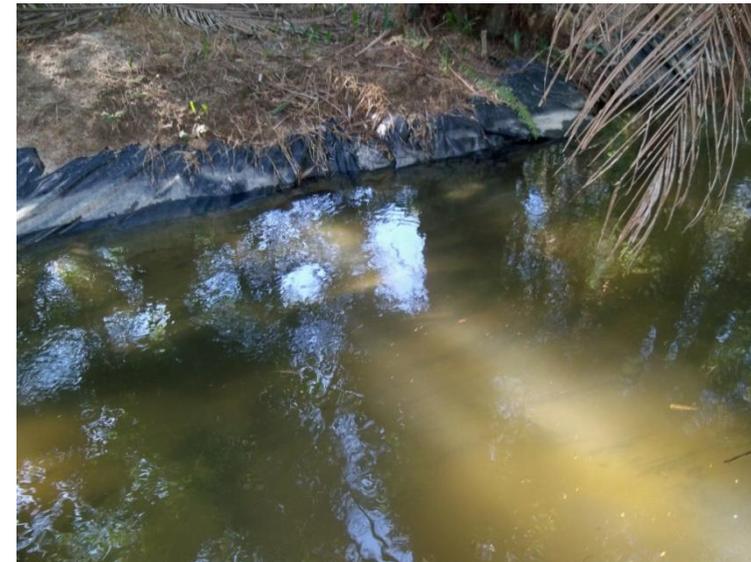
Las pérdidas disminuyeron en un 37%.

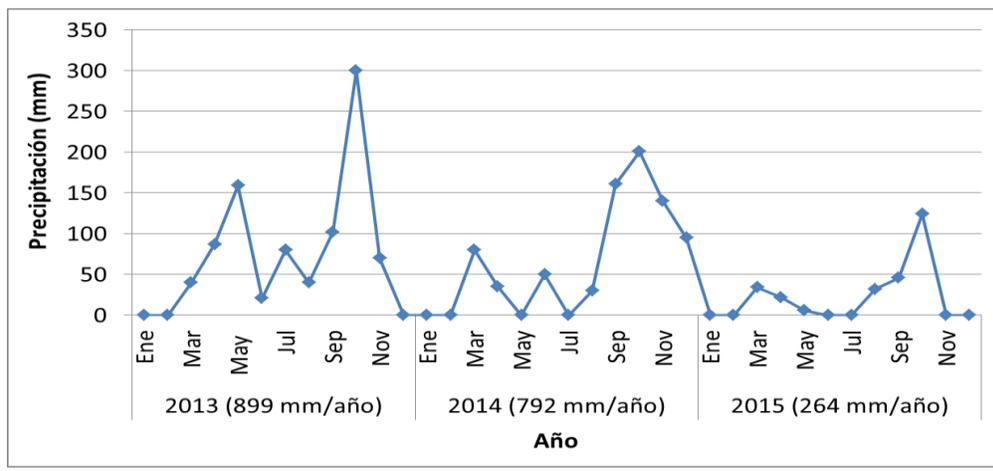
Subzona Aracataca

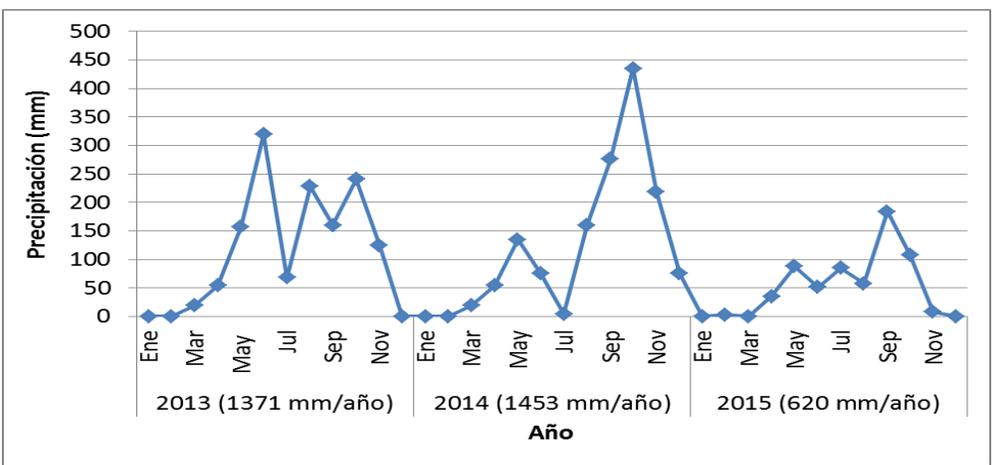
Subzona Sevilla

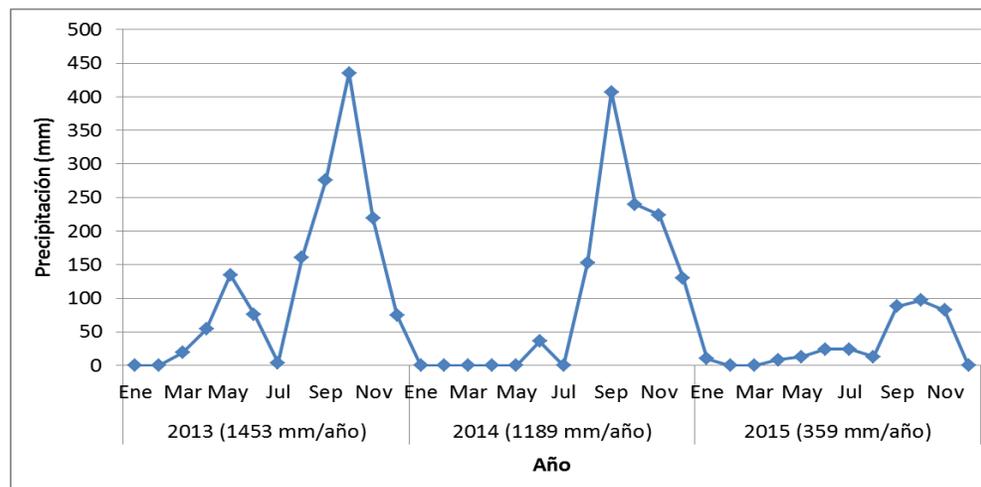
Subzona Tucurinca

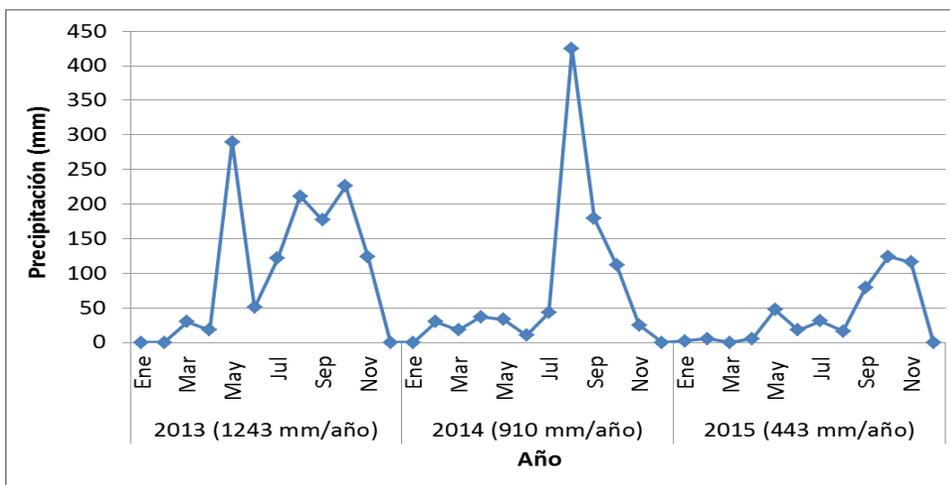
Subzona Pueblo Viejo

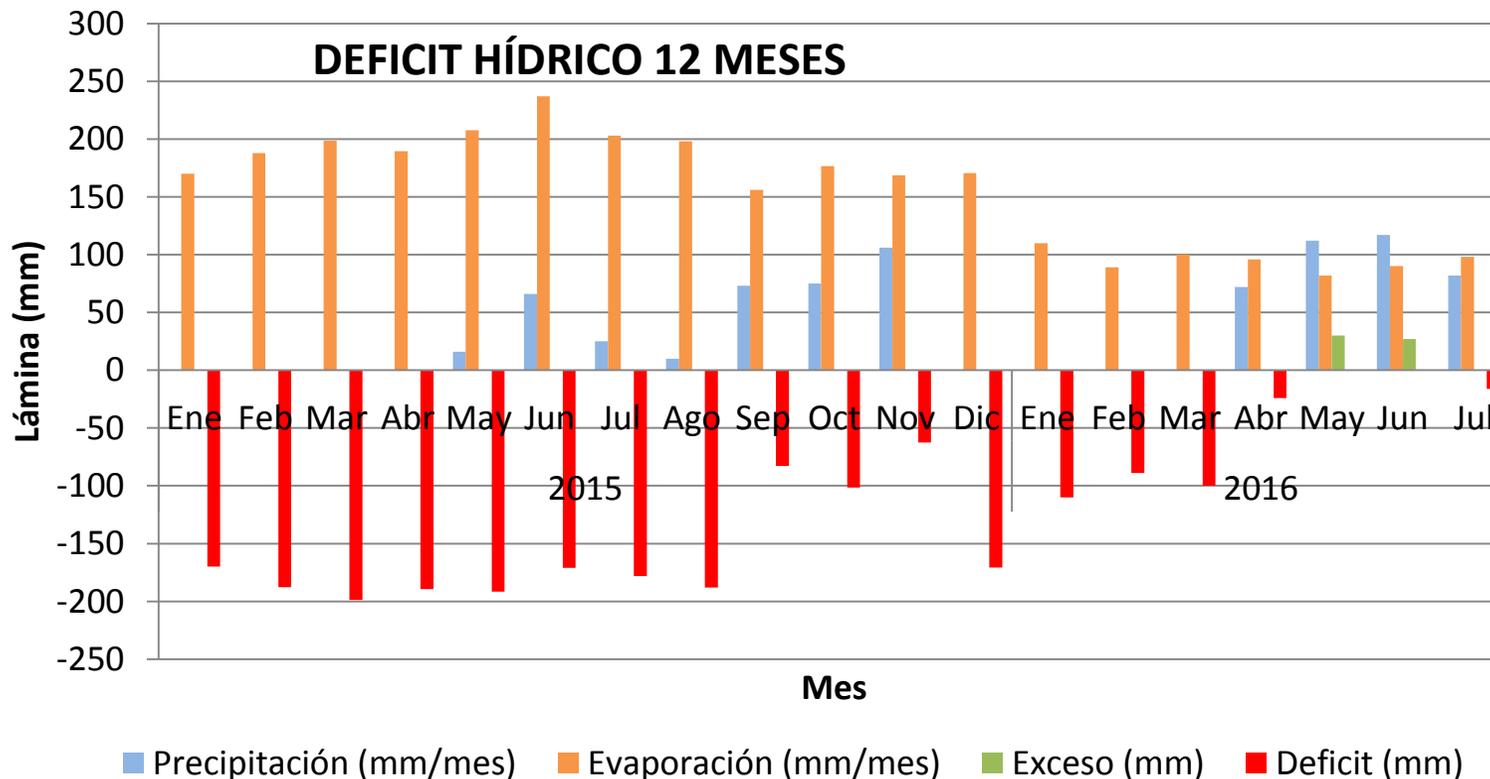
Implementación del Balance Hídrico Año 2015 Plantación La Patricia Herramienta para el manejo integrado del cultivo

Evaporación promedio año 2015 = 6,2 mm/día

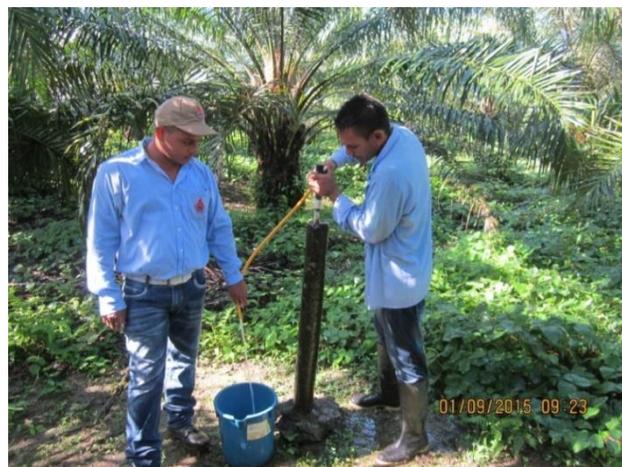
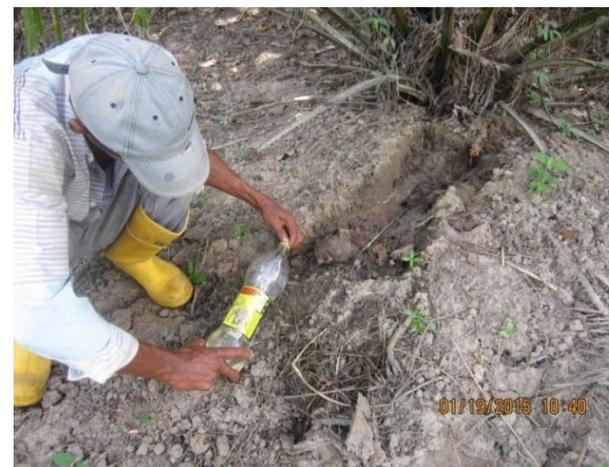
Evaluación de eficiencia de los sistemas de riego presurizado Estado inicial

Válvulas evaluadas distantes al punto de bombeo	Coefficiente de Uniformidad de caudal (%)	Coefficiente uniformidad de presiones (%)	Riego por aspersión (Tipos de emisor)
Cercana	76,26	75,85	Orlando; Chino Maxi; Mini Wobbler
Intermedio	84,73	83,54	(Chino Maxi; Mini wobbler)
Lejana	74,40	73,07	(Orlando; Mini wobbler)
Promedio	78,47	77,49	
Calificación	Pobre	Pobre
